Hoe vloeistofdicht is úw vloer?

Bij het keuren van de vloeistofdichte vloeren op tankstation 'Rauwenhof' in Tiel kwamen vorig jaar opvallende verschillen aan het licht. Op grond van een visuele inspectie zouden er zo'n 500 lekkages moeten worden gerepareerd. Kosten: 17.600 euro. Na een tweede, met lucht verrichte keuring, werden er ongeveer 200, veelal nieuwe lekkages gevonden. Reparatiekosten: 984 euro. Rien van Eldijk van Kimano is bang dat veel ondernemers geld uitgeven aan ondeugelijke keuringen.

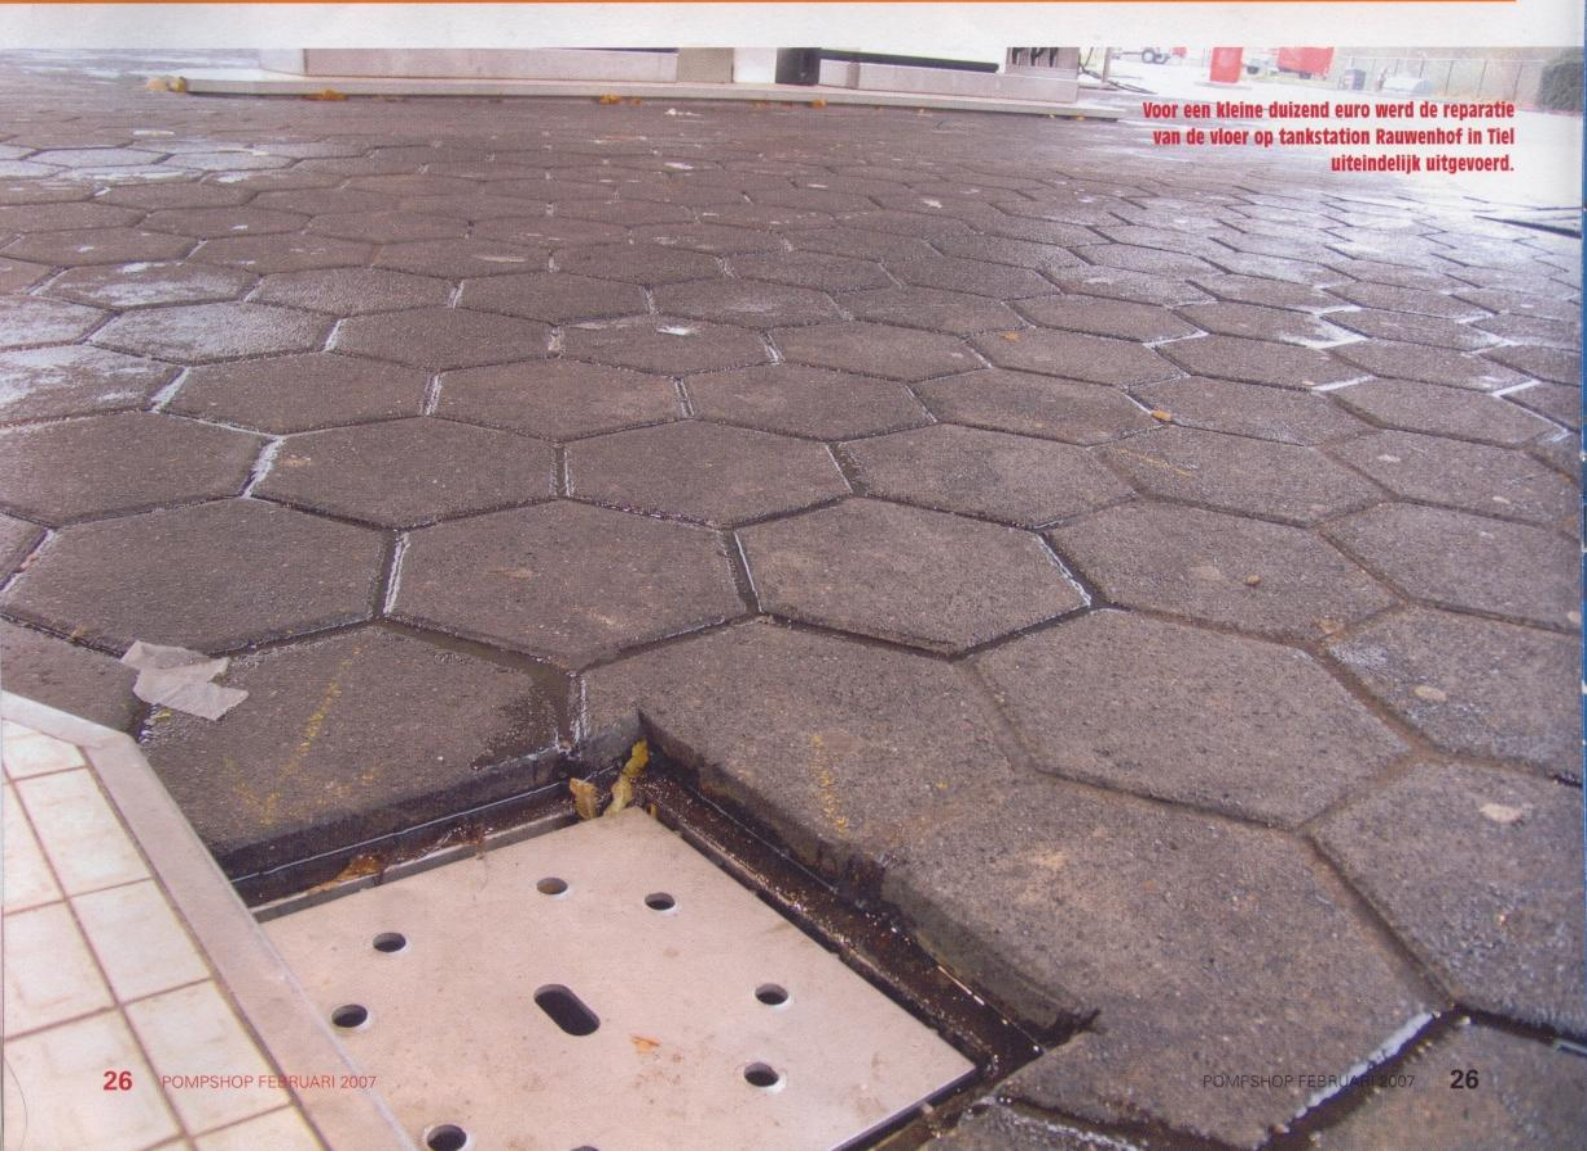
Voor een kleine duizend euro werd de reparatie van de vloer op tankstation Rauwenhof in Tiel uiteindelijk uitgevoerd.

naar voren", zegt Van Eldijk. "Van die 194 lekkages kwamen er maar twee overeen met de resultaten van de visuele test. Dat wil zeggen dat bij de eerste test bijna alle lekkages geen lekkages waren, en dat er toen 192 gebreken over het hoofd zijn gezien!" De offerte voor het repareren van de met het luchttest-systeem geconstateerde lekken, kwam uit op 984,15 euro. Voor dat bedrag is de reparatie van de vloer op tankstation Rauwenhof uitgevoerd.
